# Vollautomatische Inspektionsszelle für Brikettpakete

K.-H.Franke, A.Graf, D.Kollhoff, R.Jahn, R.Nestler, S.Rauer

Zentrum für Bild- und Signalverarbeitung e.V.  
Gesellschaft für Bild- und Signalverarbeitung mbH  
Gustav-Kirchhoff-Str. 5, 98693 Ilmenau  
[www.zbs-ilmenau.de](http://www.zbs-ilmenau.de), [www.gbs-ilmenau.de](http://www.gbs-ilmenau.de)

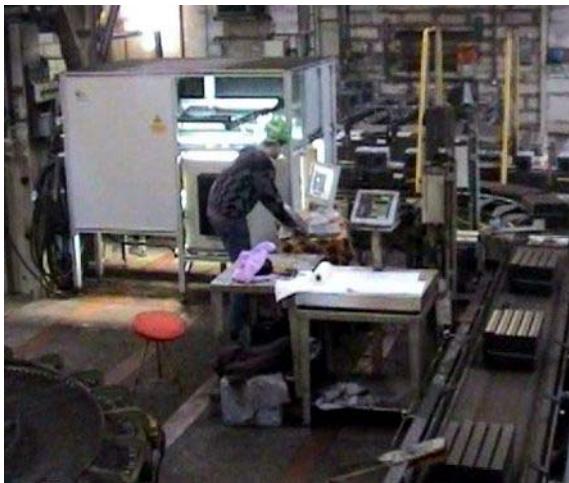
*Einrichten der Inspektionzelle in der Produktionshalle*

Die benötigte Messtechnik wurde in ein Gestell aus Aluminiumprofil integriert. Fremdlichteinflüsse (Hallenebeleuchtung, Sonnenlicht durch Oberlichter und Fenster) schirmt eine Verkleidung mit Verbundplatten ab. Die Verkleidung dient weiterhin als Sichtschutz für die installierten Laser. Zwei Sichtfenster aus blau getönten Acrylglasscheiben bieten einen Einblick in die Messzelle. Der Verschmutzungsgrad kann auf einen Blick eingeschätzt werden, Störungen durch verkantete Pakete werden schnell erkannt. Im Inneren der Zelle montierte, abgeschrägte Blechabdeckungen minimieren die Verschmutzungen von Kameras und Lasern und wirken gleichzeitig als Lichtfallen für die Laserstrahlen.

Der Schaltschrank für die benötigte Rechentechnik und Elektronik wurde in die Zelle integriert. Bedienelemente wurden auf ein Minimum beschränkt. Sommerliche Umgebungstemperaturen von 30°C erfordern die Kühlung des Schrankes. Zum Einsatz kam ein Wärmetauscher, dessen Zweikreiskühlsystem das Eindringen von mit Kohlenstaub belasteter Luft in den Schaltschrank nicht zulässt.

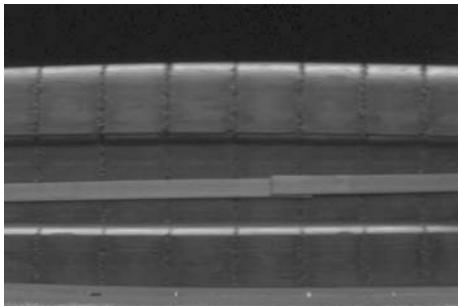
*Seitenansicht Brikettbündel - Umfassungsband*

Wir entwarfen ein auf 5 Matrixkameras basierendes Bildverarbeitungssystem. Die Kameras erfassen die folgenden Regionen des Brikettbündels: Kamera 1 betrachtet das Paket unter einem Winkel von zur Normalen der Oberseite. Kamera 2 und 3 nehmen zur Beurteilung der Lage des Umfassungsbandes Bilder von den langen Seitenflächen der Brikettpakete auf. Beiden Kameras sind dazu waagerecht, auf die Mitte der Seitenflächen ausgerichtet. In allen drei Ansichten erfolgt die Beleuchtung im diffusen Auflicht mit Leuchtstofflampen.

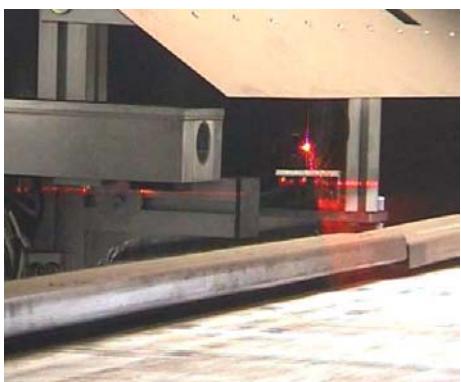
*Kamera Umfassungsband, Laser*

Zur Anwendung kommen moderne FireWire-Kameras mit Standard-VGA-Auflösung. Diese sind in staubdichten Schutzgehäusen montiert. Schutzscheiben verschließen die Sichtfenster der Kameras. Die Kameras zur Beobachtung der Laserprojektion erhielten angepasste Spektralfilter, um die Einflüsse der Auflichtbeleuchtung zu reduzieren. Die Kameragehäuse werden von Druckluft durchspült, zur Kühlung und um das Eindringen von Kohlenstaub zu verhindern. Weiterhin schützen die Gehäuse die Optiken und Kameras vor mechanischen Beschädigungen.

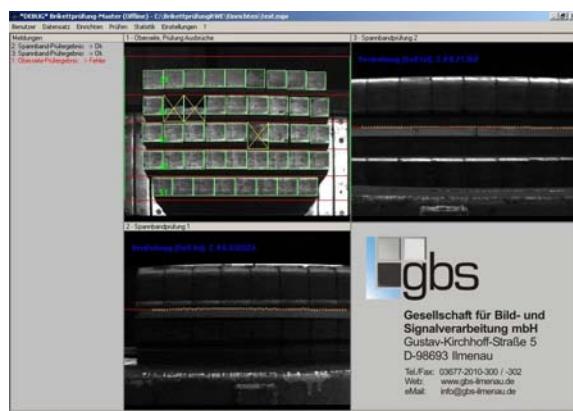
Monitor PC – Oberseite / Umfassungsband

Den Abschluss der Auswertung bildet die Visualisierung der Bewertung des Brikettpaketes. Dazu wird das gefundene Raster im Bild eingezeichnet und fehlerhafte Köpfe gekennzeichnet.

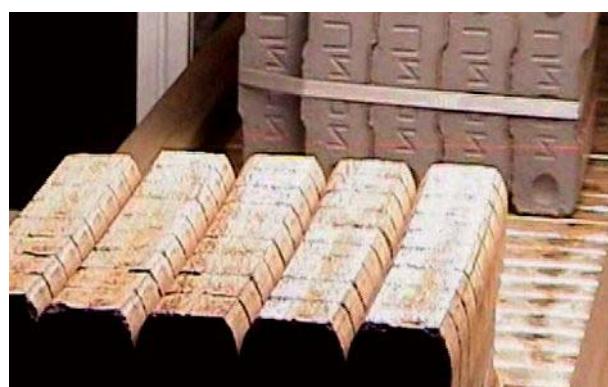
Projizierte Laserlinie

Das Prinzip zur Erkennung von fehlenden Briketts an der Unterseite eines Brikettpaketes beruht auf der Erkennung von Unterbrechungen der projizierten Laserlinie mit Hilfe von Kamera 4 und 5. Schwierigstes Problem dabei ist die Beurteilung der jeweils letzten Kohle in den Brikettreihen. Der Algorithmus baut sich für beide Ansichten aus folgenden Schritten auf:

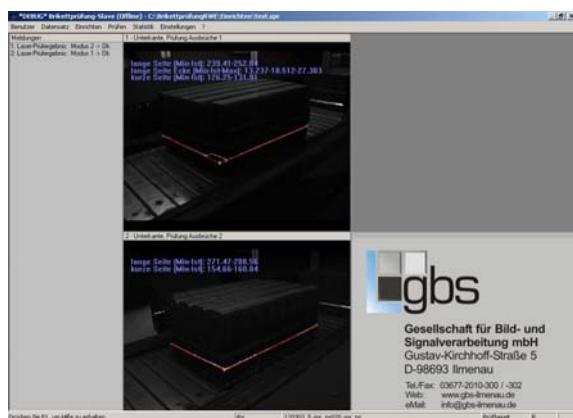
Monitorscreen PC 2 – untere Paketumrandung

In dem vorbereiteten Bild beginnt ein Suchalgorithmus, vom Schnittpunkt der beiden Geraden aus die Endpunkte beider Geraden zu suchen. Ist eines der vorgegebenen Suchkriterien nicht erfüllt bricht der Algorithmus ab. Die Auswertung der Geradenlänge zeigt, ob eine Brikettreihe vollständig besetzt ist oder nicht.
